纳子峡纤维混凝土面板坝服役期接缝变形特性分析

摘要: 混凝土面板堆石坝作为一种典型的水工建筑物,其面板接缝的变形特性直接影响了大坝的渗流稳定及耐久性,此问题在高寒、高海拔地区更为突出。本文基于青海省纳子峡纤维素纤维混凝土大坝面板变形实测数据,研究了纤维混凝土面板堆石坝接缝的变形规律,定量分析了纤维混凝土面板接缝间温升、温降过程中的变形特性。分析结果表明:纳子峡大坝纤维混凝土面板接缝在服役期内,垂直缝两向位移中最大变形量为 7 mm,周边缝最大变形量为 16.44 mm;蓄水期接缝位移值变化幅度较大,但是在运行期垂直缝及周边缝位移变形均在容许范围内;靠近右岸处的面板垂直缝呈张开状态,其余断面的垂直缝均以压缩状态为主;周边缝三向位移变形值对库区水位和库区温度较敏感,且随二者呈周期性变化。

Analysis of deformation characteristics of joints of Nazixia fiber reinforced concrete face-slab dam during service period

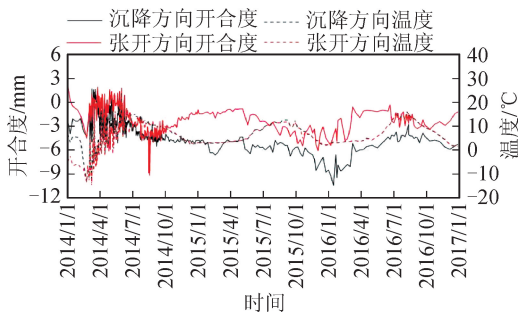
图 4 JM²2 测点位移、温度变化过程曲线

图 4 为位于第 5、6 块面板接缝处 JM² 测点的位移、温度变化曲线。在张合方向,该点主要呈压缩状态,最大压缩变化量为 9.115 mm,测值在 0.063 mm~9.178 mm 范围内波动;最大张开变化量为 2.011 mm,测值在 2.013 mm~0.002 mm 之间波动。同时,在沉降方向,该测点以抬升状态为主,最大抬升变化量为 10.453 mm,测值在 0.001 mm~10.454 mm 范围内波动;最大下沉变化量为 1.508 mm,测值在区间 1.659 mm~0.151 mm 范围内波动。在温测值方面,该测点温度在 -14.131 ℃~+26.393 ℃ 范围内波动较大。在张合方向,最大温差可达 40.62 ℃,在沉降方向,最大温差为 40.52 ℃。由于测点 JM²5、JM²27、JM²29 与 JM²2 变化规律相似,故不再赘述,所选测点的垂直缝位移变化范围如图 5 所示,温度变化范围如图 6 所示。

表 3 中垂直缝的位移特征值与郇能惠^[20]所统计的已建工程垂直缝位移特征值相比,均小于 0.94 的容许位移特征值。纤维混凝土面板垂直缝的实测闭合位移值为 2.39 mm~9.18 mm,优于统计的常态混凝土面板堆石坝实测闭合位移值 2.74 mm~11.5 mm;实测张开位移值为 2.00 mm~9.89 mm,优于统计的常态混凝土面板堆石坝实测张开位移值 2.0 mm~35 mm。其纤维混凝土面板垂直缝的张开平均极值位移特征值为 0.34,优于常态混凝土面板堆石坝 0.525 的张开平均极值位移特征值。同时,由于地形的不对称性及基岩承载力的差异,两岸呈现出不同的位移趋势^[3、6]。综合各测点数据可知,张性缝位于面板靠近右岸处,该区域以张开状态为主,在沉降方向表现出略微抬升的趋势,其余断面均为以压缩状态为主的压性缝,且呈现下沉状态。由图 4 曲线趋势可知,入夏后气温升高、库水位上

升,面板受压增大产生压缩变形使数值呈闭合趋势;而入冬后气温及库水位降低,释放压缩变形量,造成测点呈张开趋势,但受浮冰消融后的轻微撞击及冻胀影响,虽然释放了部分压缩变形,但测值仍会产生区域性振荡。在沉降方向,入夏后由于混凝土温升

的热胀特性,坝体产生轻微下沉;相反,入冬后由于气温骤降,坝基产生冻缩效应,同时,坝体材料冷缩效应使测点出现抬升趋势。同样,两向测温值也呈现出入夏测温增加、入冬测温下降的变化规律。

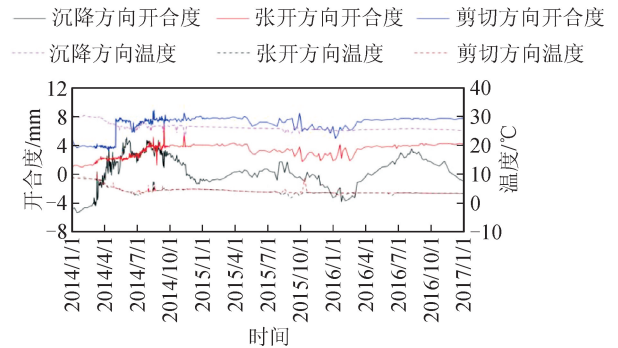
图 7 JM³5 测点位移、温度变化过程曲线
Fig. 7 JM³5 measuring point displacement and temperature change curve

图 7 为位于左侧边坡靠河床区域 JM³5 测点的位移、温度变化曲线。该测点在张合方向,呈张开状态,张开量在 7.545 mm~0.998 mm 之间,最大张开变化量为 6.547 mm。该测点在沉降方向,呈季节性振荡规律,即夏季呈下沉状态,冬季以抬升状态为主,其下沉变化范围在 5.179 mm~0.043 mm 区间内,最大下沉变化量为 5.136 mm;抬升量在 0.023 mm~5.331 mm 以内,最大抬升量为 5.308 mm。该点在剪切方向,呈正剪变形状态,最大正剪变化量为 5.634 mm,变化范围为 8.997 mm~3.363 mm。该点各方向中,最大温差可达 37℃,最高温测值为 41℃,均发生在沉降方向,而其余两方向温测值较小,温差变化不大。由于测点 JM³2、JM³8、JM³10、JM³11、JM³12 与 JM³5 变化规律相似,故不再赘述,所选测点的垂直缝位移变化范围如图 8 所示,温度变化范围如图 9 所示。

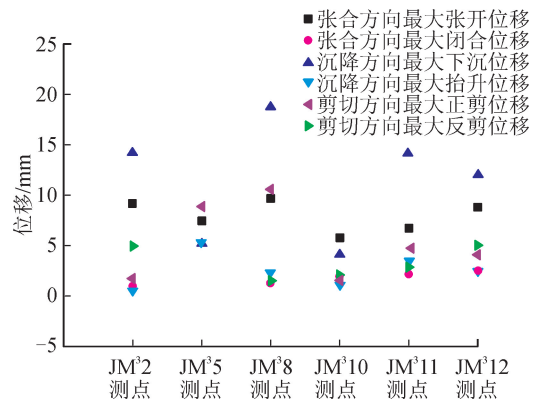
图 8 周边缝位移变化范围
Fig. 8 Displacement trend of peripheral joints

表4中周边缝位移特征值与郗能惠^[20]所统计的已建面板坝的周边缝位移特征值相比,均小于0.20的容许位移特征值。纤维混凝土面板周边缝的实测开合位移值为0.97 mm~5.78 mm,优于统计的常态混凝土面板堆石坝实测的开合位移值71.8 mm~6.2 mm。纤维混凝土面板周边缝的实测沉降位移

值为0.62 mm~18.8 mm,优于统计的常态混凝土面板堆石坝实测的沉降位移值10.8 mm~50.2 mm。纤维混凝土面板周边缝的实测剪切位移值为1.02 mm~10.04 mm,优于统计的常态混凝土面板堆石坝实测剪切位移值3.5 mm~58.6 mm。纤维混凝土面板周边缝的平均极值位移特征值为0.11,优于常态混凝土面板堆石坝0.15的平均极值位移特征值。同时,坝体高度、混凝土面板的弹性模量和砂砾石体的弹性模量差异及基岩承载力等都是影响周边缝变形的关键因素^[3]。综合各测点数据可以看出,周边缝在张合方向,主要呈张开状态,其中最大张开量出现在河床段,最大闭合量出现在右侧边坡坝顶位置,且该区域周边缝开合度变化速率较高。在沉降方向,周边缝各个区域主要呈下沉状态,最大沉降量及最大沉降变化率均位于右侧边坡。在剪切方向,最大正剪变形量位于大坝中部河床周边缝区域,而最大反剪量及最大剪切变化率均监测于右岸边坡区域。综上所述,周边缝的三向变形随着上游水位增减而浮动,变形数据呈现出较为明显的周期性变化规律。
