探地雷达在堆石坝组合防渗体检测中的应用研究

Application of ground penetrating radar in the detection of combined seepage prevention body of rockfill dam

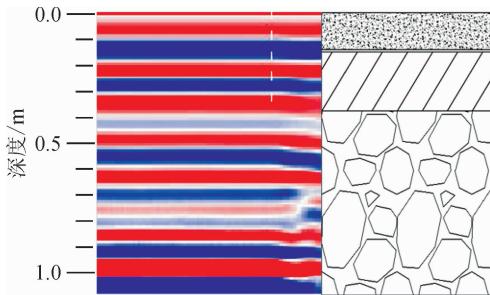
图5 组合防渗体区域雷达图

大坝组合防渗体结构见图4,人工堆石体上游侧设有厚25 cm的沥青防渗斜墙,斜墙上表面铺有复合土工膜。为保护组合防渗体,在土工膜上均匀铺设厚15 cm的现浇混凝土。由于面板、土工膜、沥青防渗斜墙结构铺设规整,所以其雷达图像多呈平行波,且同相轴连续。图5为截取的部分探测图像,同一测线的雷达图上部图像均与所截取部分具有结构相同、同相轴连续的平行波。通过对比设计图与雷达图,可以分别确定混凝土面板、组合防渗体在探地雷达图像上的位置。明确各部分结构对应的雷达图像有助于分析检测数据、判断缺陷的位置和类型。

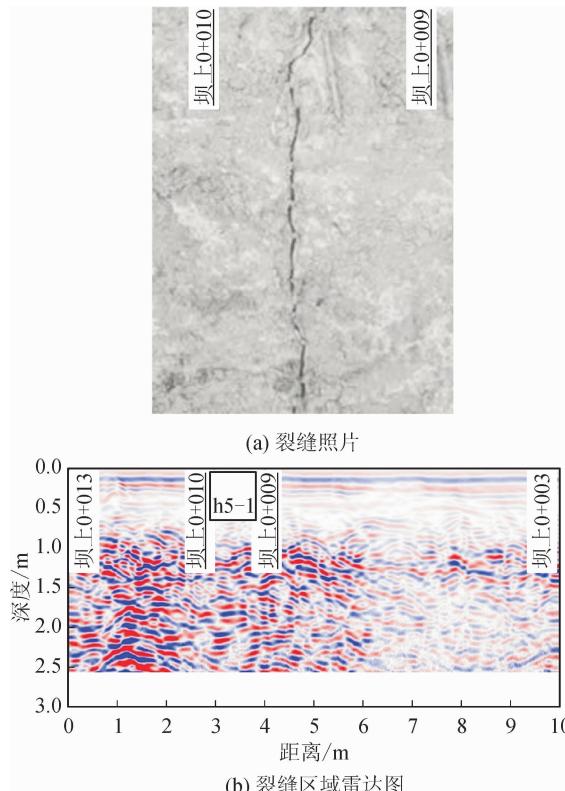
图6 裂缝照片与裂缝区域雷达图

裂缝的雷达探测图像主要表现为同相轴错段,平行波不连续。现场雷达探测图像及裂缝照片见图6,位于测线h5上的桩号为坝上0+010与坝上0+009之间的h5-1处存在缺陷,面板表面至深度0.4 m处均存在明显的同相轴错断、平行波下凹现象,判断为深度40 cm的裂缝。虽然裂缝深度较浅,不属于400 MHz的常规探测范围,但是由于裂缝较大,其

间空气与两侧混凝土面板对电磁波反射有明显差异,所以在雷达图像上可以清楚分辨。该裂缝贯穿土工膜及沥青防渗斜墙,且组合防渗体出现一定程度的变形。出现缺陷的原因可能是由于斜墙下部堆石体长期沉降,导致组合防渗体下部出现脱空,使组合防渗体产生不均匀变形。当拉应力过大时,防渗体便会出现裂缝甚至贯穿性裂缝。铺设在斜墙表面的复合土工膜随时间增长面临老化的问题,适应变形的能力变差,土工膜自身也会出现裂缝。

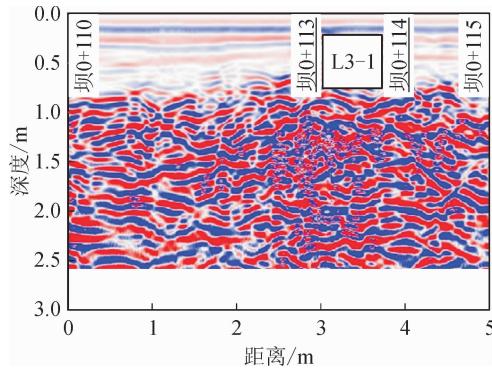
图 7 堆石体脱空区域雷达图

脱空部位往往充满空气,空气与周围介质的介电常数差异较大,雷达图像表现为局部拱形强烈反射。测线L3的现场探测图像见图7,雷达剖面经过了增益调整、背景去噪、一维滤波等处理措施。可以看出,上部雷达波形无较大变化,面板与组合防渗体结构完整。但在位于桩号为坝0+113,深度为0.45 m的L3-1处存在较为强烈的弧形反射现象,且有明显的顶界面,电磁波由相对介电常数大的堆石体进入

相对介电常数小的空气,反射系数为正,顶界面相位与表面波相位相反,结合反射出现的位置,判断缺陷为斜墙后堆石体的局部脱空。出现脱空可能是由于堆石体随时间延长而增长的沉降导致,也可能与施工质量等因素有关。

测线 L3 所处位置靠近当日上游水位,未能进行开挖验证,所以参考监测资料分析结果进行辅助验证。为观测坝体内部孔隙水压力,在大坝上游土工膜后埋设渗压计,若防渗结构完整,则渗压计测值应与上游水位无明显相关性。其中 B11 渗压计特征值见表 2,该测点最大年变幅、最小年变幅均较大,最大年变幅超过 30 m。由 B11 渗压计水位与上游水位过程线(图 8)可以看出,渗压计水位与库水位变化保持同步、变幅接近,说明土工膜损坏。同时,在图 7 雷达剖面的中下部,观察到有明显的分界面,出现大范围同相轴错断、不连续的强反射现象,是典型的渗漏雷达图像。究其原因,应为由于下部堆石体可能发生不均匀沉降,导致沥青斜墙防渗体变形进而失效,造成渗流异常。
