纳子峡纤维混凝土面板坝服役期接缝变形特性分析

摘要: 混凝土面板堆石坝作为一种典型的水工建筑物,其面板接缝的变形特性直接影响了大坝的渗流稳定及耐久性,此问题在高寒、高海拔地区更为突出。本文基于青海省纳子峡纤维素纤维混凝土大坝面板变形实测数据,研究了纤维混凝土面板堆石坝接缝的变形规律,定量分析了纤维混凝土面板接缝间温升、温降过程中的变形特性。分析结果表明:纳子峡大坝纤维混凝土面板接缝在服役期内,垂直缝两向位移中最大变形量为 7 mm,周边缝最大变形量为 16.44 mm;蓄水期接缝位移值变化幅度较大,但是在运行期垂直缝及周边缝位移变形均在容许范围内;靠近右岸处的面板垂直缝呈张开状态,其余断面的垂直缝均以压缩状态为主;周边缝三向位移变形值对库区水位和库区温度较敏感,且随二者呈周期性变化。

Analysis of deformation characteristics of joints of Nazixia fiber reinforced concrete face-slab dam during service period

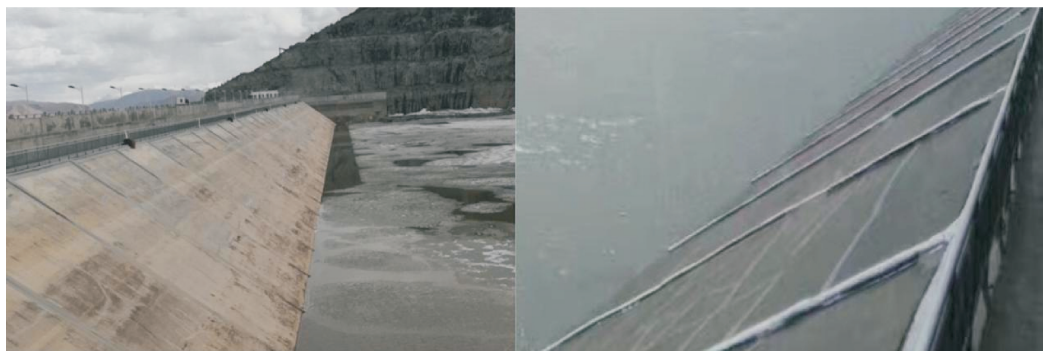
图1 纳子峡纤维混凝土面板堆石坝

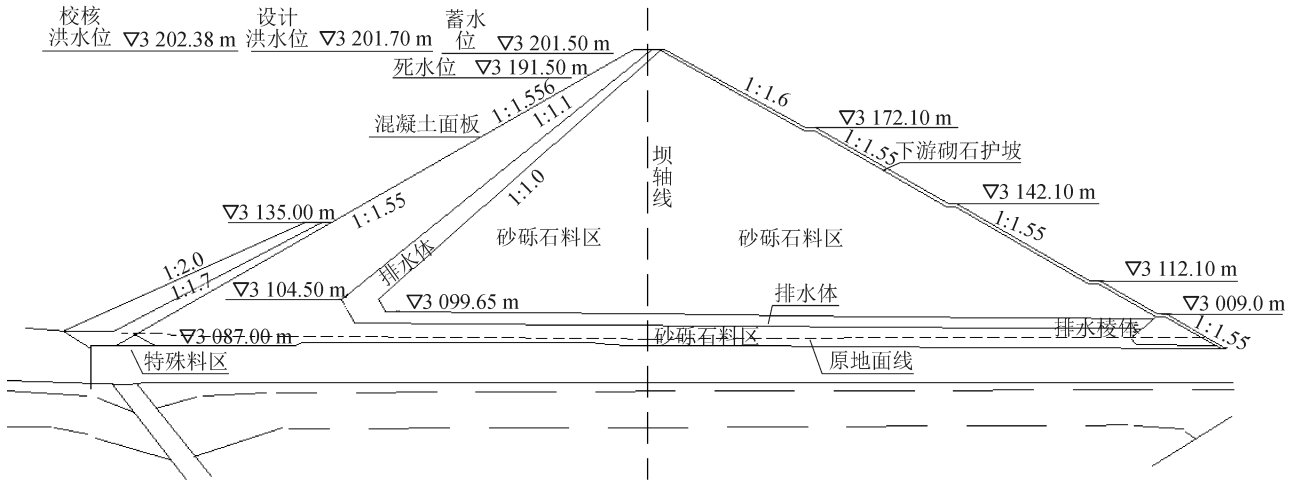
图2 纳子峡面板堆石坝最大断面及材料分区图^[19]
 Fig. 2 Maximum section and material division of Nazixia CFRD^[19]

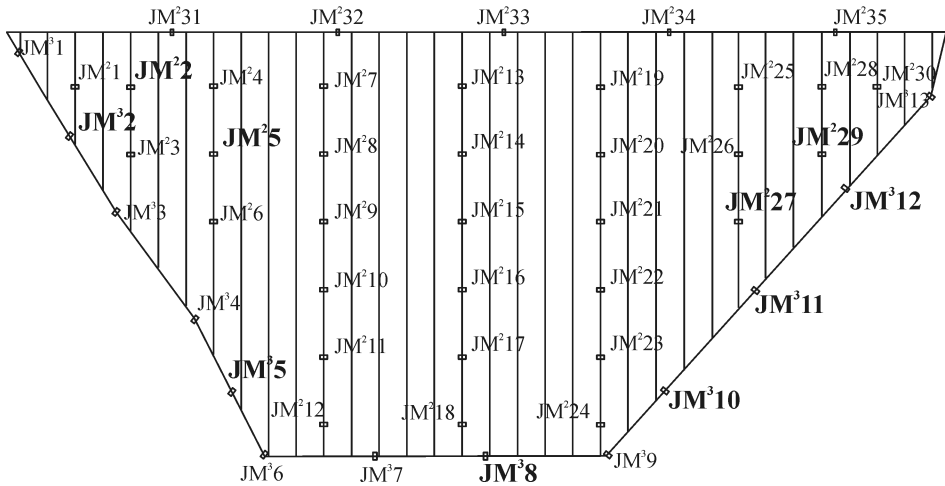
纳子峡面板堆石坝主要采用两向测缝计(JM²)对面板垂直缝的开合度和相对沉陷变形进行监测,选取编号为JM²2、JM²5、JM²27、JM²29的4组监测点;面板周边缝的监测主要采用三向测缝计(JM³),

选取编号为JM³2、JM³5、JM³8、JM³10、JM³11、JM³12的6组监测点,用以测量张拉、沉陷及剪切变形。接缝测点布置及所选测点位置如图3所示。所选测点均为该面板测值中变化幅度及变形量最大的测点。

图3 面板接缝监测点布置图
 Fig. 3 Layout of monitoring points for panel joints

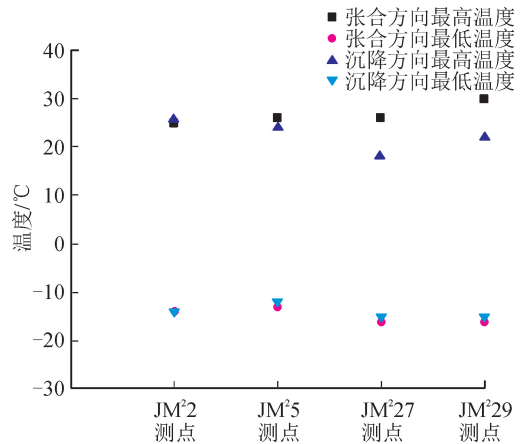
合量为 9.178 mm,最大抬升量为 10.454 mm,均由 JM² 点测得。同时,可以观察到,测点温测值在 6、7 月较高,进入 2、3 月份则处于零下状态,整体温测值在 -12 ℃~+30 ℃ 范围内波动。综合各测点数据来看,面板垂直缝开合方向的数值及沉降方向的数值在蓄水初期振荡较大,当达到蓄水位后,数据波动趋于平稳。期间虽遭受严寒及震害影响,但无异常变化。

图 6 垂直缝温度变化范围

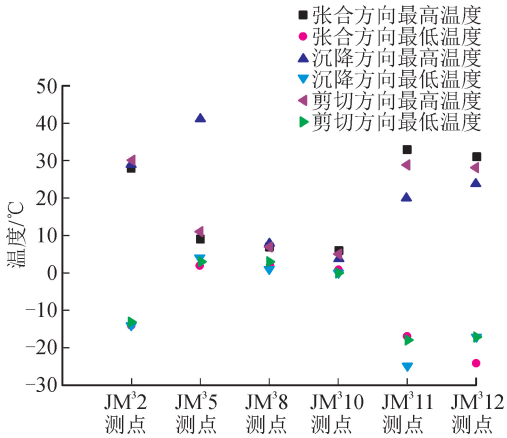
图 7 为位于左侧边坡靠河床区域 JM³5 测点的位移、温度变化曲线。该测点在张合方向,呈张开状态,张开量在 7.545 mm~0.998 mm 之间,最大张开变化量为 6.547 mm。该测点在沉降方向,呈季节性振荡规律,即夏季呈下沉状态,冬季以抬升状态为主,其下沉变化范围在 5.179 mm~0.043 mm 区间内,最大下沉变化量为 5.136 mm;抬升量在 0.023 mm~5.331 mm 以内,最大抬升量为 5.308 mm。该点在剪切方向,呈正剪变形状态,最大正剪变化量为 5.634 mm,变化范围为 8.997 mm~3.363 mm。该点各方向中,最大温差可达 37℃,最高温测值为 41℃,均发生在沉降方向,而其余两方向温测值较小,温差变化不大。由于测点 JM³2、JM³8、JM³10、JM³11、JM³12 与 JM³5 变化规律相似,故不再赘述,所选测点的垂直缝位移变化范围如图 8 所示,温度变化范围如图 9 所示。

图9 周边缝温度变化范围
